# Kalós

# DOSSIER VILLA DEL CASALE STORIA SEMPLICE DEL MOSAICO COMPLESSO

# DOSSIER VILLA DEL CASALE GERARCHIE SPAZIALI, DISCIPLINA DELLE ACQUE

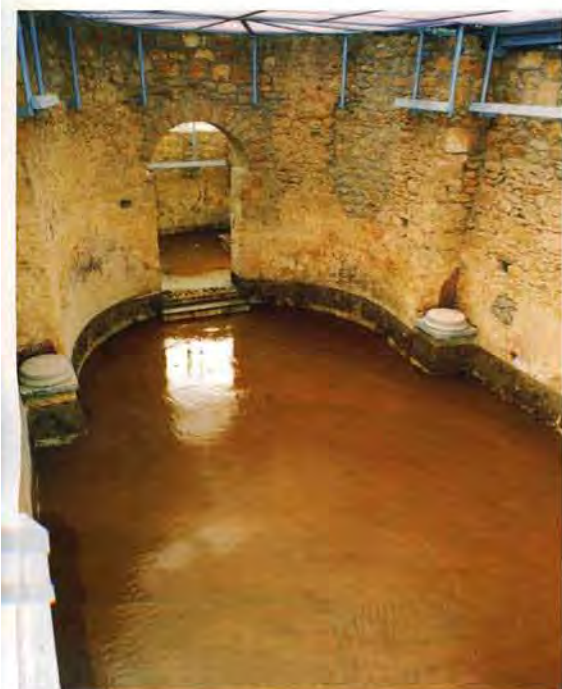
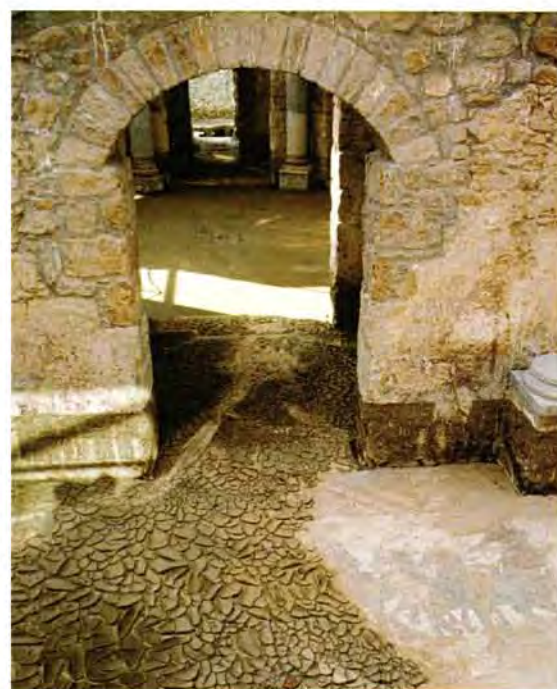
1, 2. Gli allagamenti a seguito dell'alluvione del 1991.

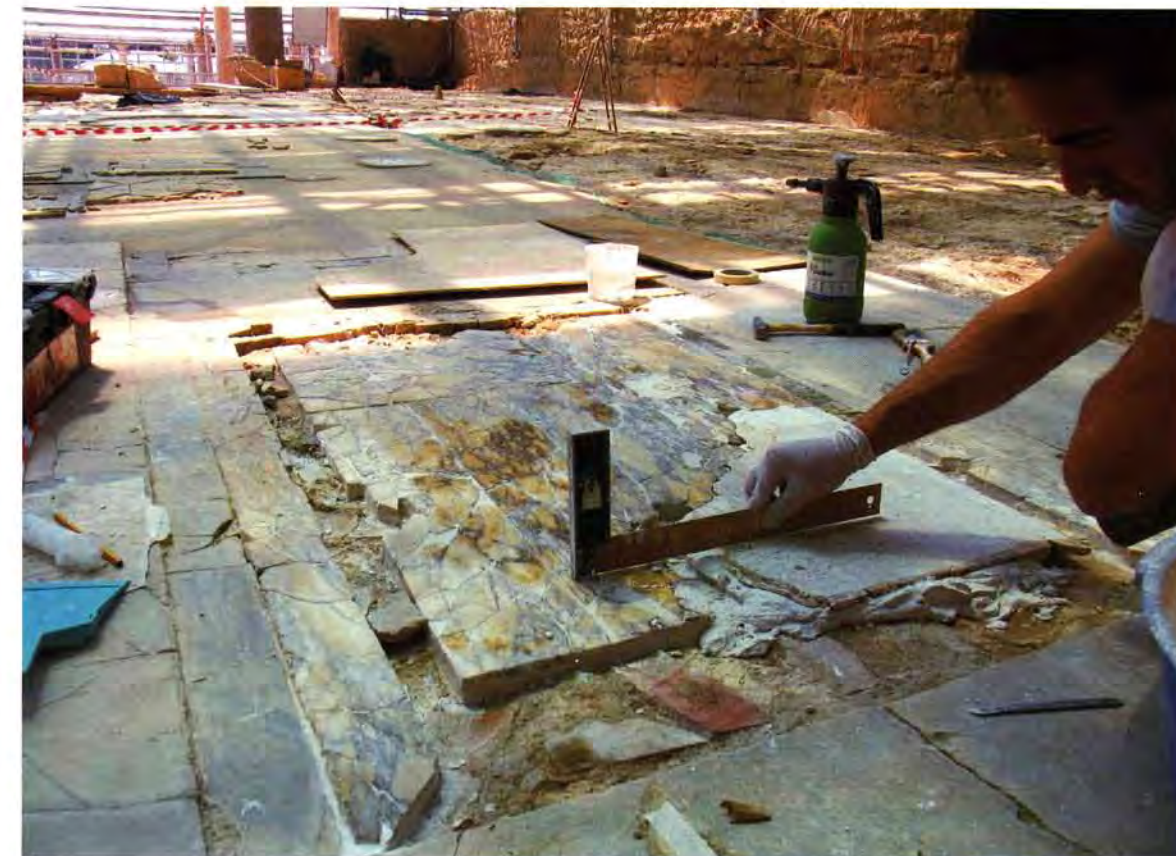
7

7. Strappo e ricomposizione dell'*Opus sectile*.

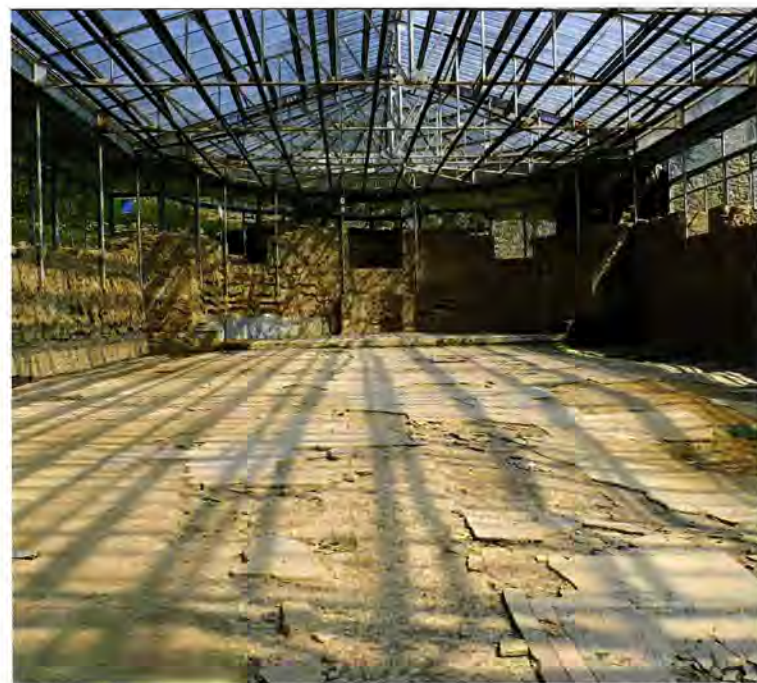
8

8. La basilica prima dell'intervento di restauro.

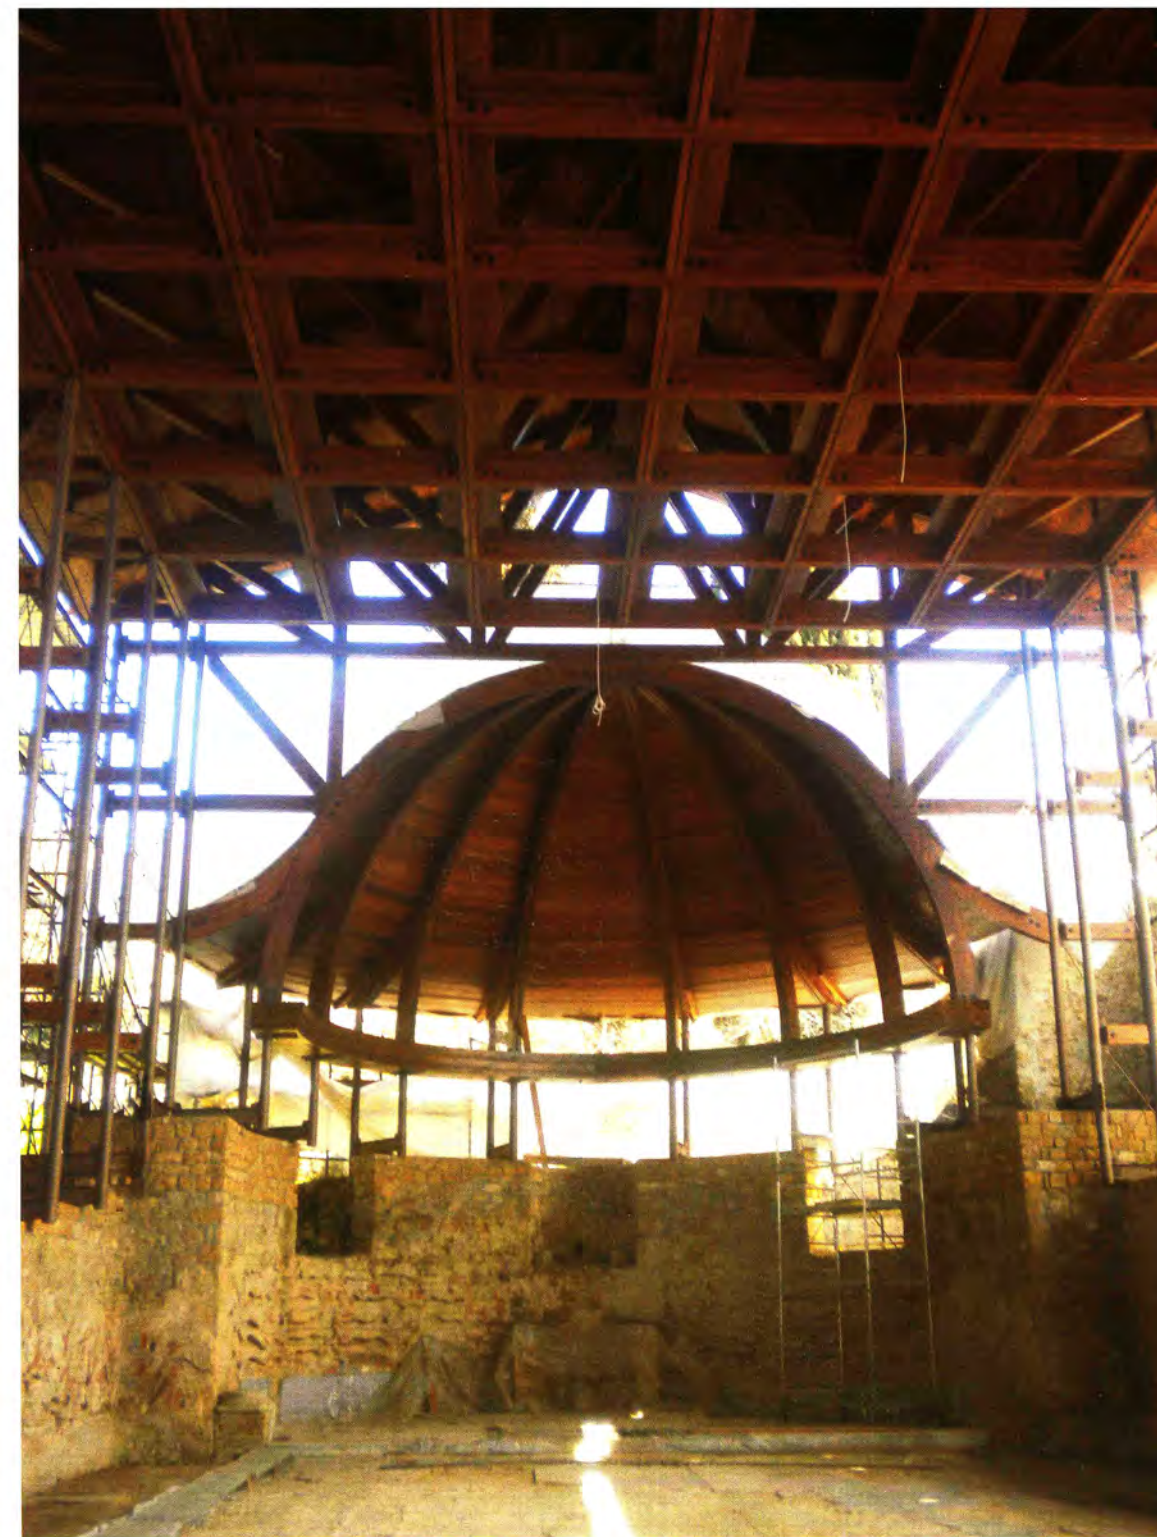
9

9. La nuova copertura della basilica in costruzione.

logicamente. È previsto l'impiego di legno lamellare per le incavallature e il tavolato, privo di armature secondarie, trattato opportunamente per evitare problemi di degrado biologico e assicurare la protezione dal fuoco. La copertura, coibentata, con tetto ventilato, per garantire una efficace barriera al calore, sarà rivestita da un tegumento sagomato in lamina di rame pre-ossidata, con effetto cangiante. La struttura portante delle coperture sarà lasciata a vista, per

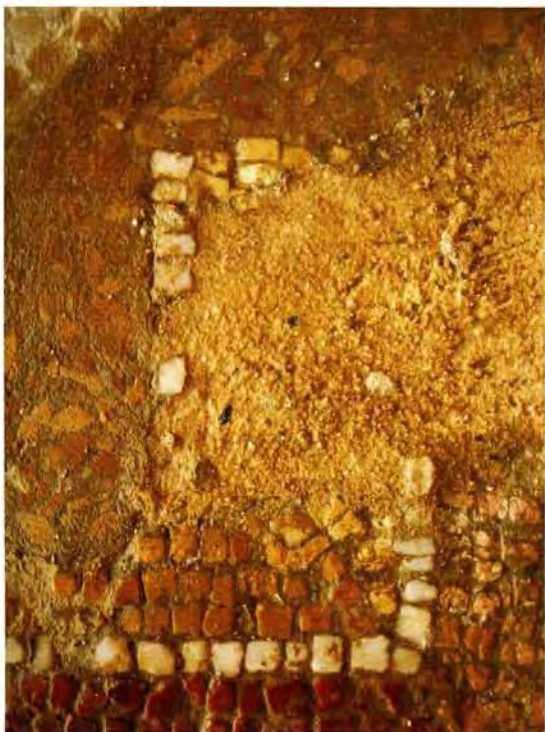
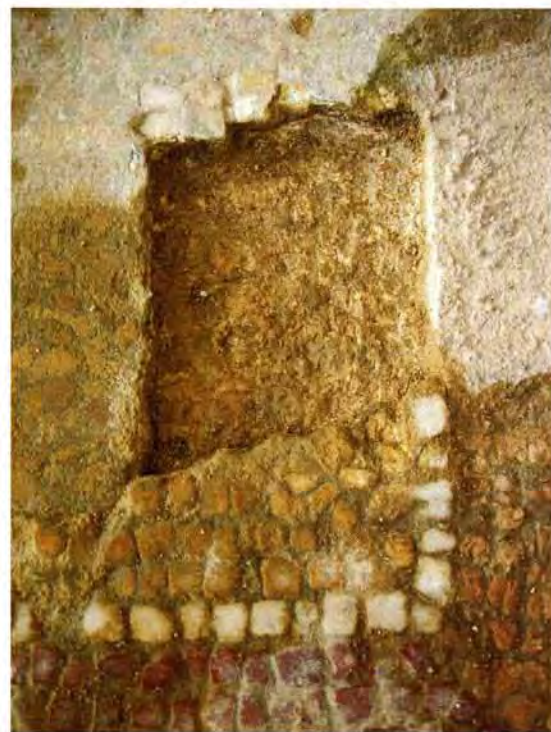
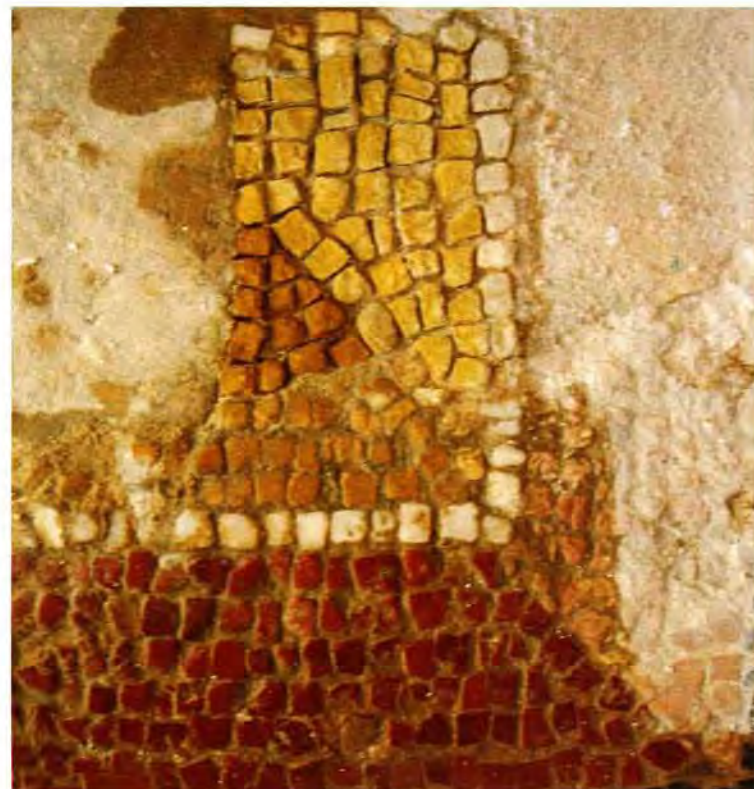
5-7. Sequenza di ricomposizione delle tessere.

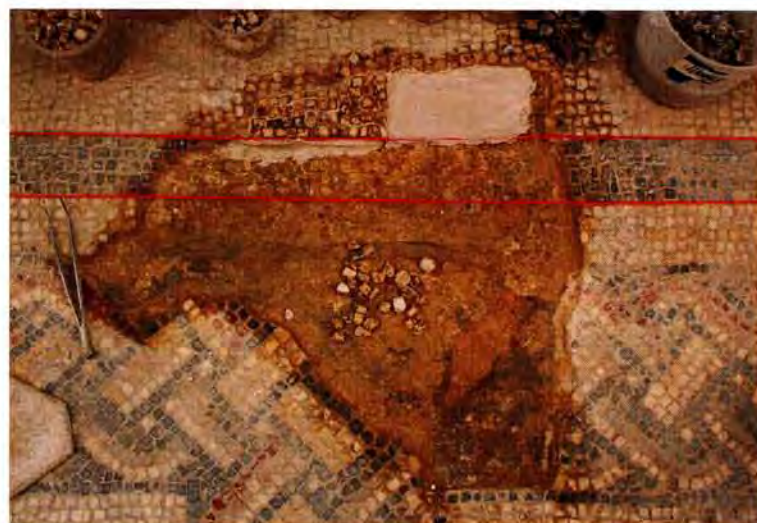
10, 11. Lacune ricomposte con inserti di malta incisa.
